CREA 1018

BESCHAFFENHEIT, ART UND FARBE

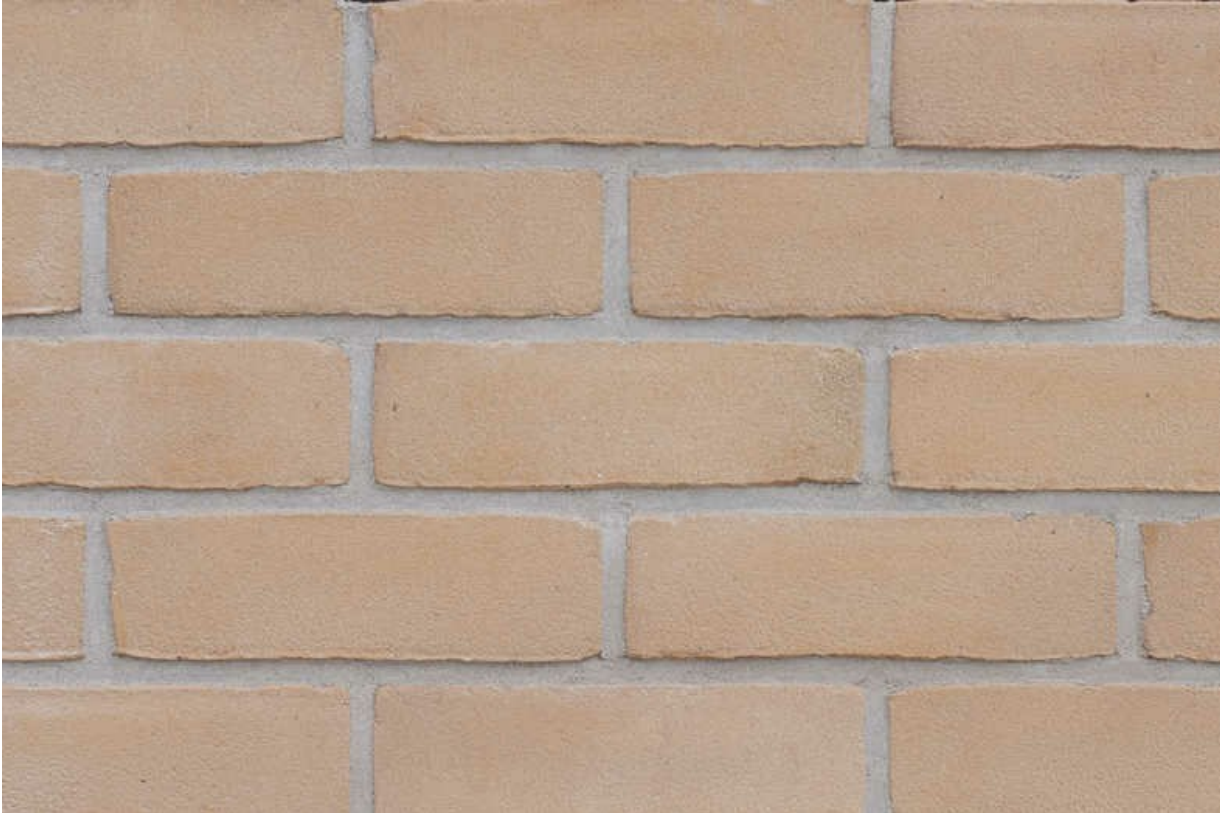
Produktfoto

Das dekorative Mauerwerk (Innen- und/oder Außenverkleidung) wird mit einem vollen besandeten Formbackstein mit frog ohne Maserung mit gleichmäßiger Struktur hochgezogen. Die Farbe ist gelb in der Masse.
