linea 6012

BESCHAFFENHEIT, ART UND FARBE

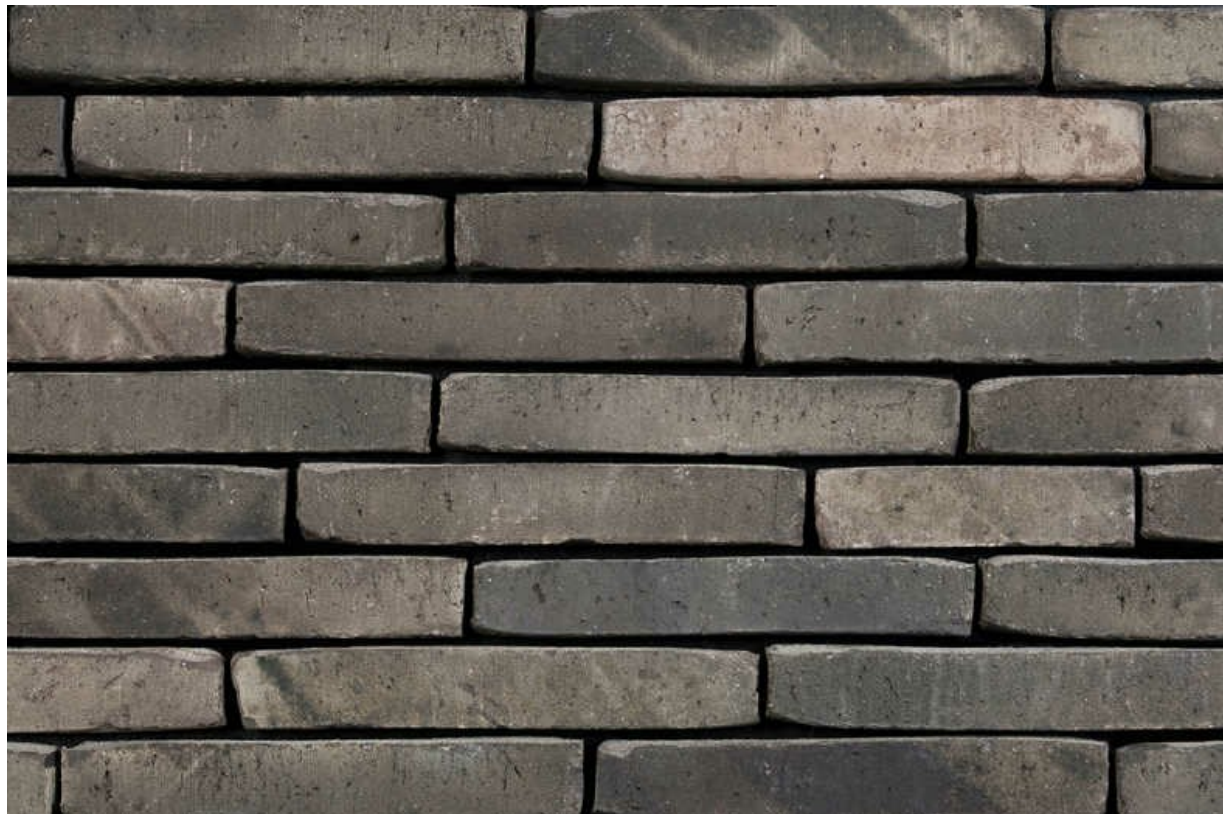
Produktfoto

Das dekorative Mauerwerk (Innen- und/oder Außenverkleidung) wird mit einem vollen unbesandeten Formbackstein ohne Maserung mit Struktur hochgezogen. Durch die natürliche Reduktion mit Steinkohle und natürlichen Mineralien können einige Verblender ein leicht unregelmäßiges Feldbrandaussehen haben. Einige Sichtseiten des Steins enthalten auch Steinkohlereste und Spuren des manuellen Ansatzes. Die Farbe ist schwarzgrau nuanciert.
