#### **BESCHAFFENHEIT, ART UND FARBE**

# **ROHSTOFF & PRODUKTION & ANSICHTEN**

# linea 9001

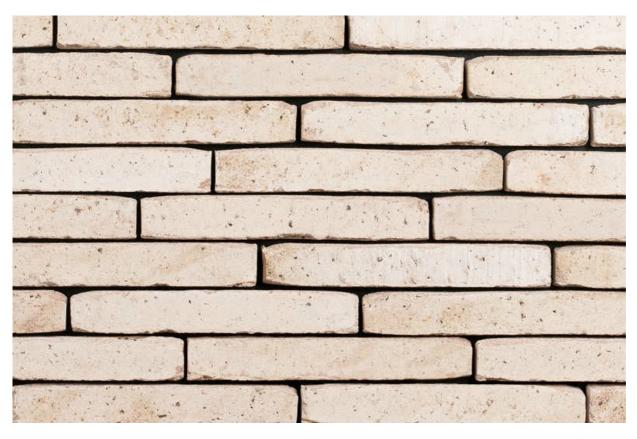
# **Produktfoto**

Das dekorative Mauerwerk (Innen- und/oder Außenverkleidung) wird mit einem vollen unbesandeten Formbackstein ohne Maserung mit Struktur hochgezogen. Durch die natürliche Reduktion mit Steinkohle und natürlichen Mineralien können einige Verblender ein leicht unregelmäßiges Feldbrandaussehen haben. Einige Sichtseiten des Steins enthalten auch Steinkohlereste und Spuren des manuellen Ansatzes. Die Farbe ist in der Masse Beige - Cremeweiß nuanciert.
