N10 Brick E

VERBLENDER
KATEGORIE I, U

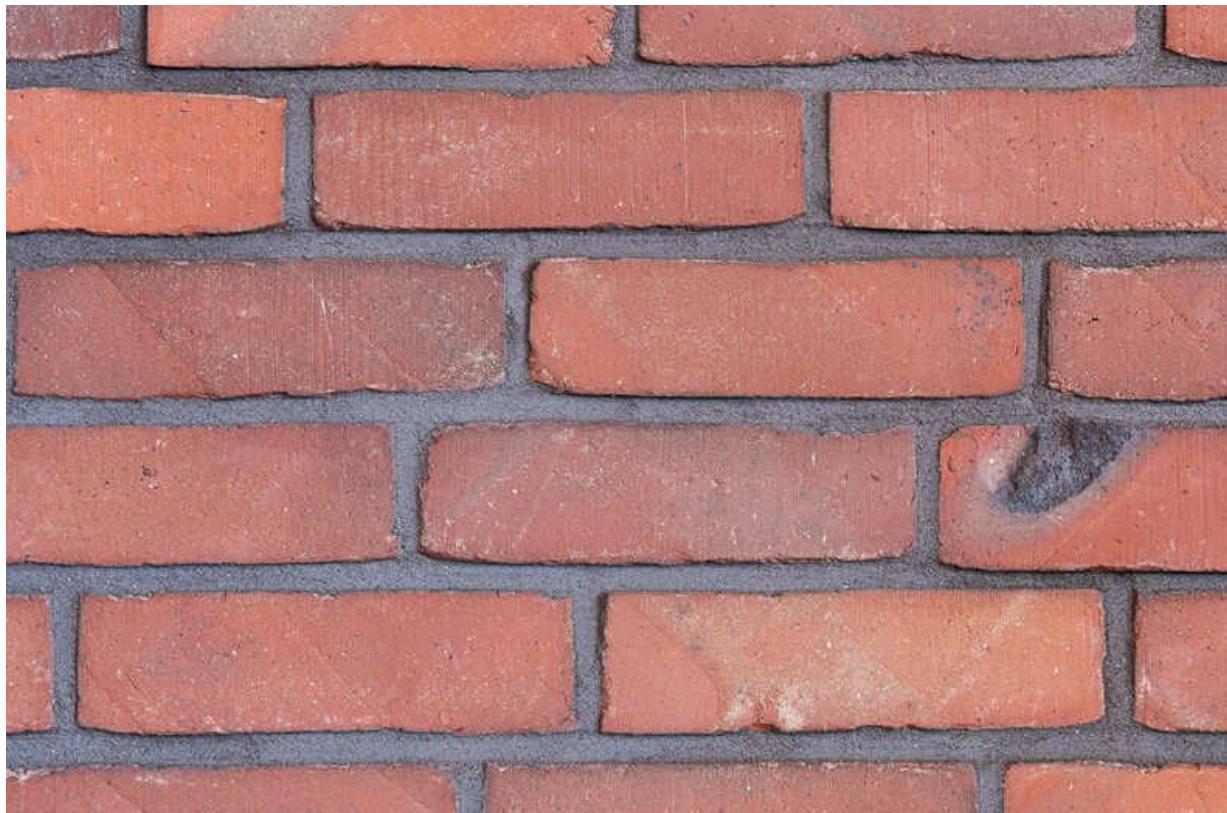
Produktfoto

Das dekorative Mauerwerk (Innen- und/oder Außenverkleidung) wird mit einem vollen unbesandeten Formbackstein ohne Maserung mit Struktur hochgezogen. Durch die natürliche Reduktion mit Steinkohle und natürlichen Mineralien können einige Verblender ein leicht unregelmäßiges Feldbrandaussehen haben. Einige Sichtseiten des Steins enthalten auch Steinkohlereste und Spuren des manuellen Ansatzes. Die Farbe ist Rot in der Masse und stark nuanciert von Rot, Rot-Braun bis Violett-Blau.
