N10 Brick R

VERBLENDER KATEGORIE I, U

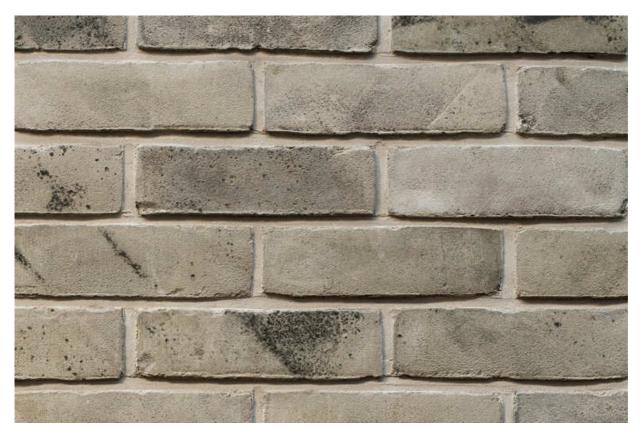
Produktfoto

Das dekorative Mauerwerk (Innen- und/oder Außenverkleidung) wird mit einem vollen unbesandeten Formbackstein ohne Maserung mit Struktur hochgezogen. Durch die natürliche Reduktion mit Steinkohle und natürlichen Mineralien können einige Verblender ein leicht unregelmäßiges Feldbrandaussehen haben. Einige Sichtseiten des Steins enthalten auch Steinkohlereste und Spuren des manuellen Ansatzes. Die Farbe ist vorwiegend Grau in der Masse.
