BESCHAFFENHEIT, ART UND FARBE

Brick M

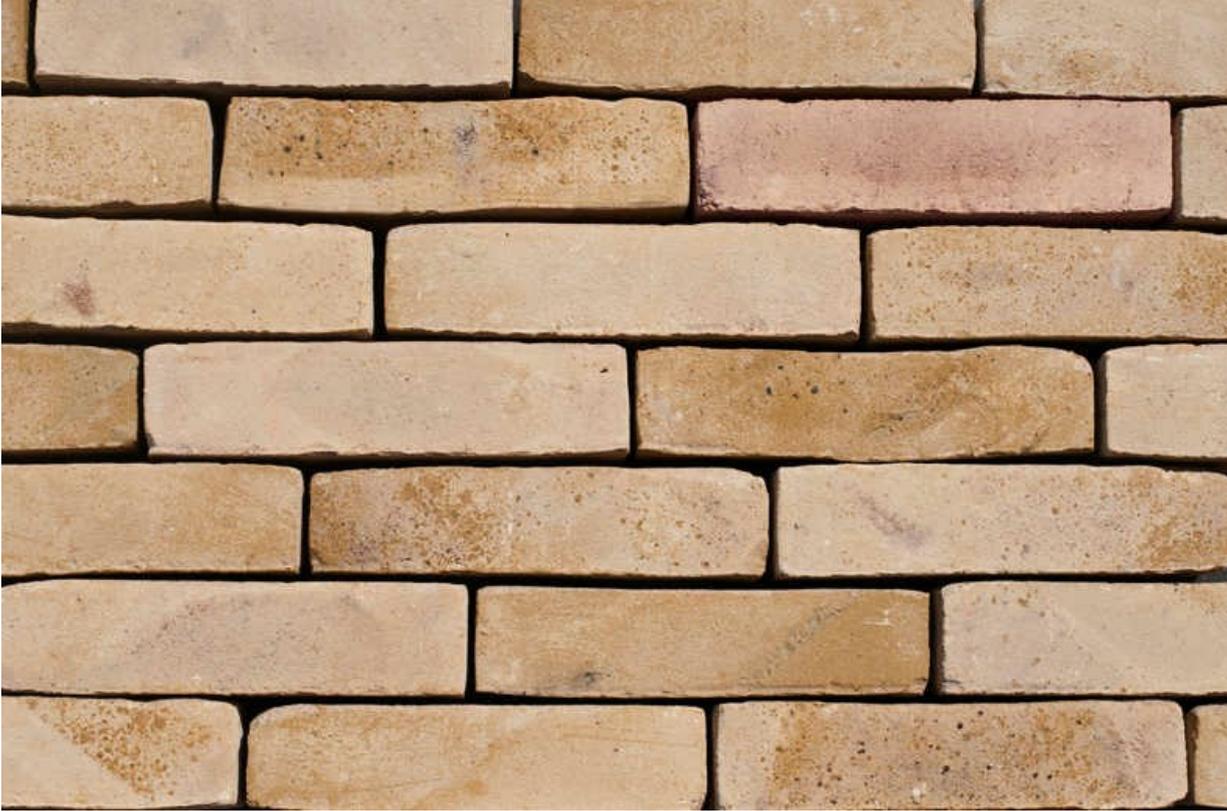
Produktfoto

Das dekorative Mauerwerk (Innen- und/oder Außenverkleidung) wird mit einem vollen unbesandeten Formbackstein ohne Maserung mit Struktur hochgezogen. Durch die natürliche Reduktion mit Steinkohle und natürlichen Mineralien können einige Verblender ein leicht unregelmäßiges Feldbrandaussehen haben. Einige Sichtseiten des Steins enthalten auch Steinkohlereste und Spuren des manuellen Ansatzes. Die Farbe ist Ockergelb in der Masse.
