BESCHAFFENHEIT, ART UND FARBE

Brick R

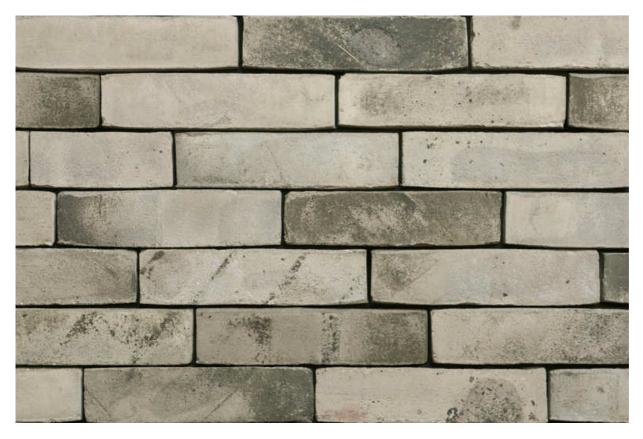
Produktfoto

Das dekorative Mauerwerk (Innen- und/oder Außenverkleidung) wird mit einem vollen unbesandeten Formbackstein ohne Maserung mit Struktur hochgezogen. Durch die natürliche Reduktion mit Steinkohle und natürlichen Mineralien können einige Verblender ein leicht unregelmäßiges Feldbrandaussehen haben. Einige Sichtseiten des Steins enthalten auch Steinkohlereste und Spuren des manuellen Ansatzes. Die Farbe ist vorwiegend Grau in der Masse.
