Veldbrand Rot

BESCHAFFENHEIT, ART UND FARBE

TECHNISCHE MERKMALE

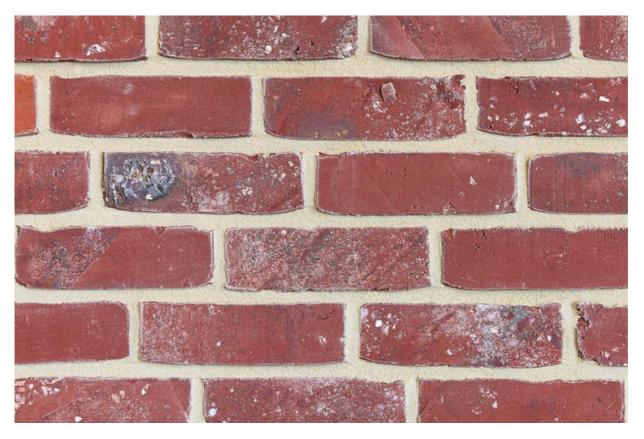
Produktfoto

Das dekorative Mauerwerk (Innen- und/oder Außenverkleidung) wird mit einem vollen unbesandeten Formbackstein ohne Maserung mit Struktur hochgezogen. Durch die natürliche Reduktion mit Steinkohle und natürlichen Mineralien können einige Verblender ein leicht unregelmäßiges Feldbrandaussehen haben. Einige Sichtseiten des Steins enthalten auch Steinkohlereste und Spuren des manuellen Ansatzes. Die Farbe ist ein helles Rot bis in die Masse rein und hat eine starke rote, rot-braune bis rotblaue Nuance.
