CREA 7021

BESCHAFFENHEIT, ART UND FARBE

ROHSTOFF & PRODUKTION & ANSICHTEN

TECHNISCHE MERKMALE

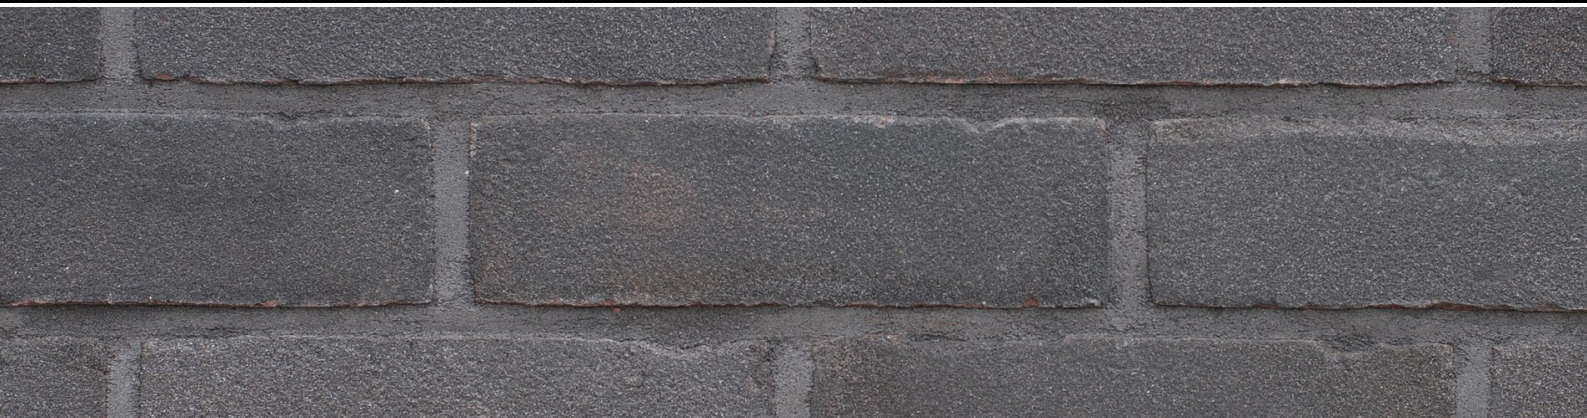
Das dekorative Mauerwerk (Innen- und/oder Außenverkleidung) wird mit einem vollen besandeten Formbackstein mit frog ohne Maserung mit gleichmäßiger Struktur hochgezogen. Die Farbe ist Anthrazit-Braun bis in der Masse.

Der Verblender ist ein Formbackstein mit Frog und einer geringen Struktur. Er ist frei von Kalk und anderen Einschlüssen und weist mindestens einen Läufer und einen Kopf auf, die frei von Rissen oder anderen äußeren Merkmalen sind, die das allgemeine Erscheinungsbild des Mauerwerks beeinträchtigen. Dieses vollständig natürliche Produkt besteht aus alluvialem Ton aus dem Quartär aus dem Scheldebecken. Der Stein wird in einer besandeten Form durch Einbringen eines Klumpens Ton geformt und bei mindestens 1150 °C gebacken.
