# Infinitum 1013

VERBLENDER  
KATEGORIE I, U

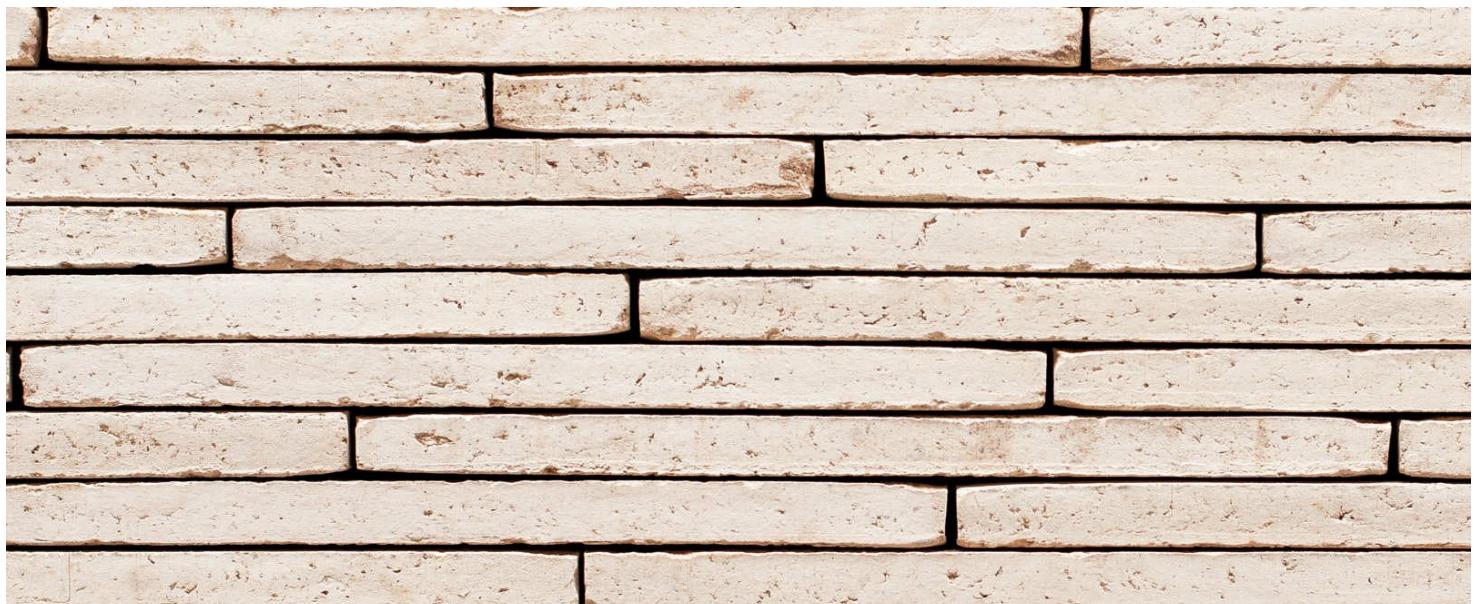
## Produktfoto

Das dekorative Mauerwerk (Innen- und/oder Außenverkleidung) wird mit einem vollen unbesandeten Formbackstein ohne Maserung mit Struktur hochgezogen. Durch die natürliche Reduktion mit Steinkohle und natürlichen Mineralien können einige Verblender ein leicht unregelmäßiges Feldbrandaussehen haben. Einige Sichtseiten des Steins enthalten auch Steinkohlereste und Spuren des manuellen Ansatzes. Die Farbe ist Beige bis cremeweiß nuanciert bis in die Masse.
