N10 Brick V

VERBLENDER KATEGORIE I, U

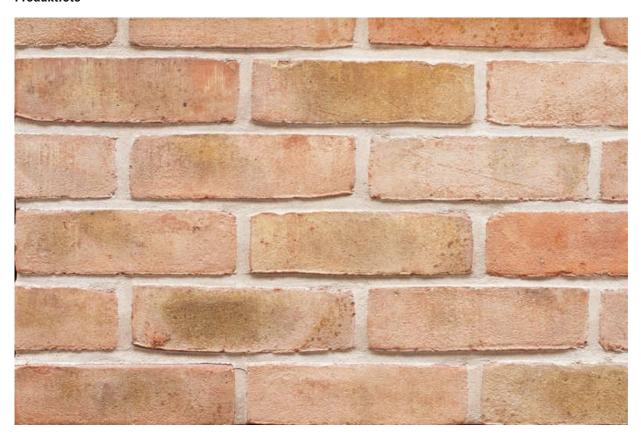
Produktfoto

Das dekorative Mauerwerk (Innen- und/oder Außenverkleidung) wird mit einem vollen unbesandeten Formbackstein ohne Maserung mit Struktur hochgezogen. Durch die natürliche Reduktion mit Steinkohle und natürlichen Mineralien können einige Verblender ein leicht unregelmäßiges Feldbrandaussehen haben. Einige Sichtseiten des Steins enthalten auch Steinkohlereste und Spuren des manuellen Ansatzes. Die Farbe ist zart Orange-Rot in der Masse mit einer unregelmäßigen beige-weißen Oberflächentextur.
