Alt Leerne

VERBLENDER
KATEGORIE I, U

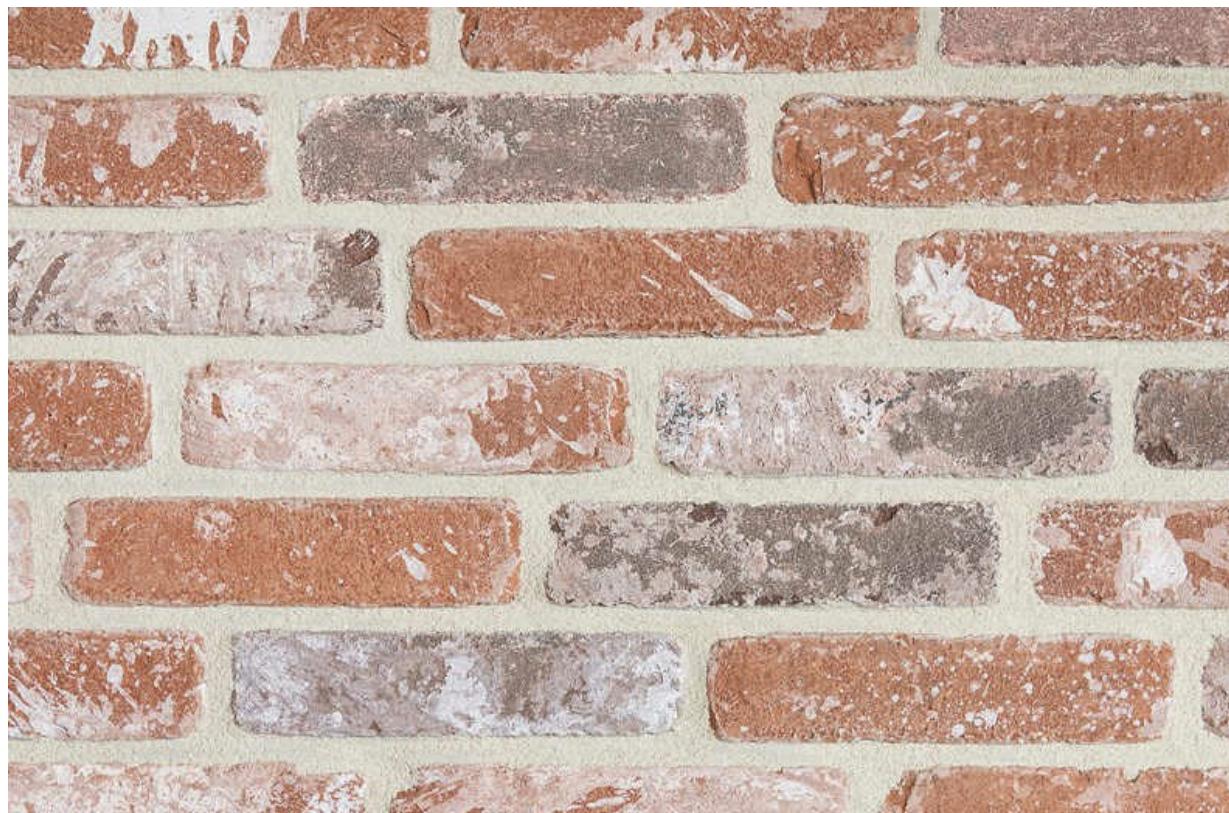
Produktfoto

Das dekorative Mauerwerk (Innen- und/oder Außenverkleidung) wird mit einem besandeten Formbackstein mit rustikalem Charakter hochgezogen mit weißem und grauem Zement bleibt. Die Farbe ist nuanciert von Orange-Rot bis Braun-Ron
