Antiek Rot

BESCHAFFENHEIT, ART UND FARBE

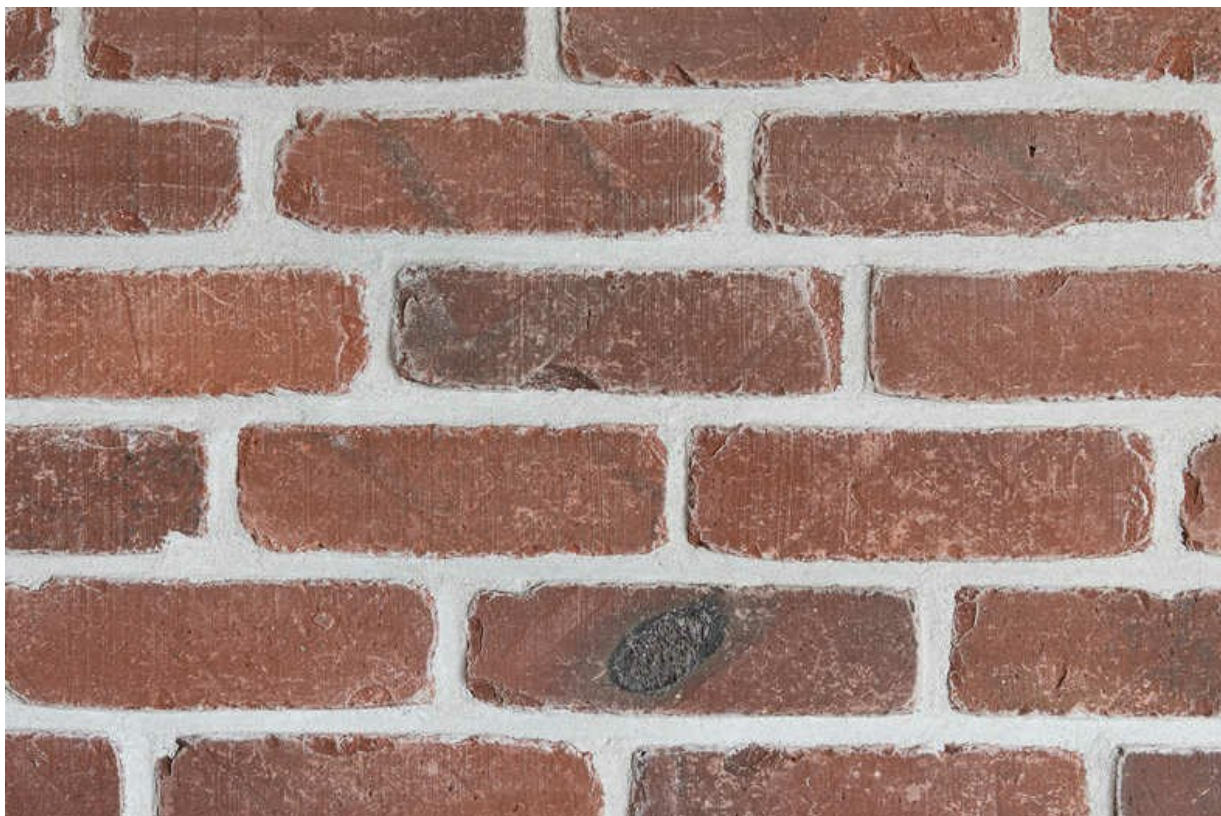
Produktfoto

Das dekorative Mauerwerk (Innen- und/oder Außenverkleidung) wird mit einem besandeten Formbackstein mit rustikalem Charakter hochgezogen. Die Farbe ist Rotbraun nuanciert mit schwarz-violetten Farbtönen.
