# sEptEm 7021

VERBLENDER  
KATEGORIE I, U

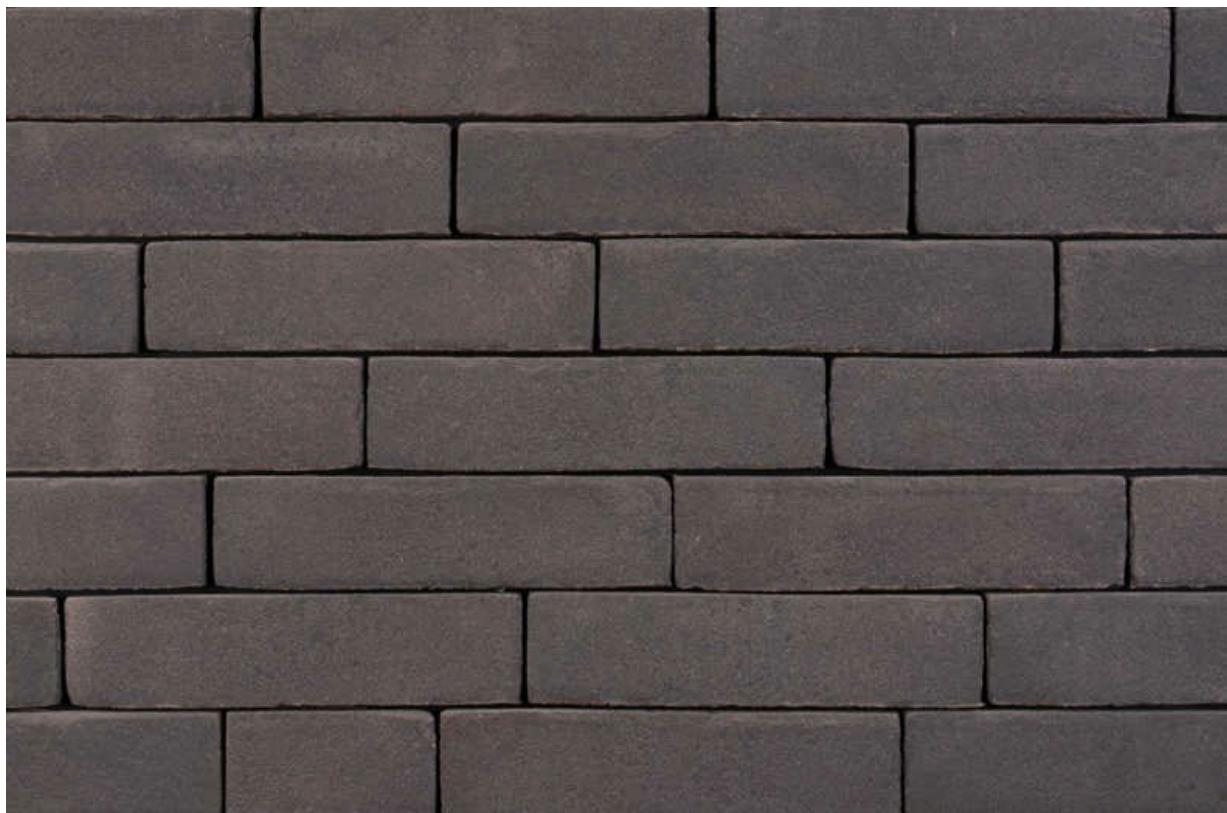
## Produktfoto

Das dekorative Mauerwerk (Innen- und/oder Außenverkleidung) wird mit einem vollen besandeten Formbackstein ohne Maserung mit gleichmäßiger Struktur hochgezogen. Die Farbe ist Anthrazit-Braun bis in der Masse.

Dieses vollständig natürliche Produkt besteht aus alluvialem Ton aus dem Quartär aus dem Scheldebecken. Der Stein wird in einer besandeten Form durch Einbringen eines Klumpens Ton geformt und bei mindestens 1150 °C gebacken. Der Verblender ist ein voller Formbackstein mit einer geringen Struktur. Er ist frei von Kalk und anderen Einschlüssen und weist mindestens einen Läufer und einen Kopf auf, die frei von Rissen oder anderen äußereren Merkmalen sind, die das allgemeine Erscheinungsbild des Mauerwerks beeinträchtigen.
