# Old White

VERBLENDER  
KATEGORIE I, U

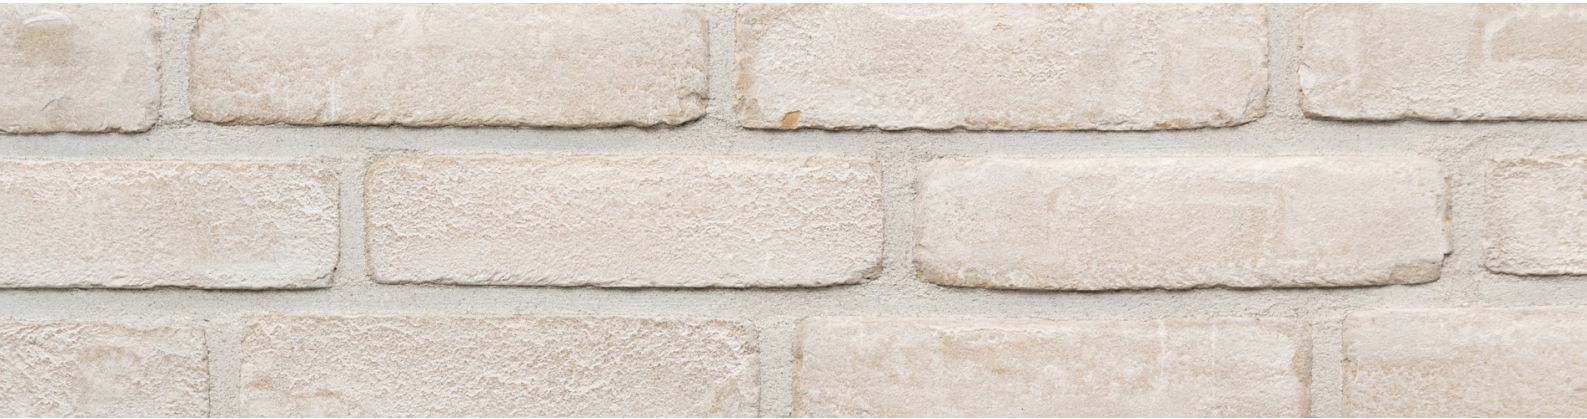
Das dekorative Mauerwerk (Innen- und/oder Außenverkleidung) wird mit einem besandeten Formbackstein mit rustikalem Charakter hochgezogen mit weißem Zement bleibt. Die Farbe ist grau-weiß mit einigen gelblichen Reflexen.
